No. N°	AL-2004-04	1/2
Date	2004-06-22

SERVICE DIFFICULTY ALERT

BOEING 737

NOSE LANDING GEAR UPPER DRAG BRACE

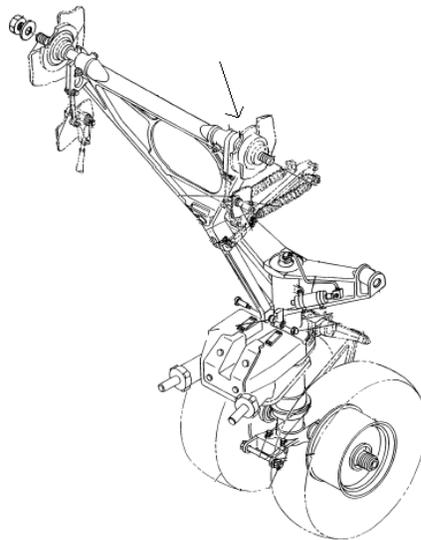
Transport Canada has recently received two separate Service Difficulty Reports on the cracking of the nose gear upper drag brace, P/N 65-80051-18. (IPL 32-20-00-01) (This part has several alternative part numbers identified in the IPC.)

These cracks were found on a Daily Check and were reported to be quite obvious to the naked eye. The defects are approximately 1/4-inch in length and 1/8 inch in depth, and in the vicinity of the L/H gear door attachment point.

Time in service for the two cracked components was approximately 43,000 cycles and 48,000 cycles. The upper drag brace has a life limit of 75,000 to 90,000 cycles dependant on installation. (FAA Type Certificate Data Sheet A16WE). The Boeing MRB document requests a "Check" of this component at each "C-Check" or every 3,000 hours.

As the failure of this part may result in an unsafe condition, Transport Canada strongly recommends a "detailed visual" inspection be carried out, at the operator's earliest convenience, to ensure the integrity of the upper drag brace assembly in the area of the gear door actuating lever attachment.
